**SPRAWOZDANIE Z BADAŃ - uproszczone /
 TEST REPORT – simplified version**

Nr/No.: **SBI-3/03/2023** Data/Date: **27.03.2023**

1. Zleceniodawca / Sponsor:	<p>REDSTONE Usługi Ogólnobudowlane Ul. Lenartowicza 11A/15, 80-704 Gdańsk, Poland NIP: 584 152 10 13</p>								
2. Dane kontaktowe Zleceniodawcy / Sponsor contact details:	<p>Marek Szłosowski e-mail: m.szlosowski@redstone.gda.pl tel: 721 165 101</p>								
3. Metodyka badawcza / Test method:	<p>PN-EN 13823:2020 „Reakcja na ogień wyrobów budowlanych (z wyłączeniem posadzek) poddanych działaniu termicznemu pojedynczego płonącego przedmiotu” / <i>Reaction to fire of construction products (excluding floors) subjected to the thermal action of a single burning object</i></p>								
4. Cel badania / Purpose of test:	<p>Obserwacja zgodnie z §225 Rozporządzenia w sprawie wymagań technicznych budynków</p>								
5. Identyfikacja wyrobu (próbki) na podstawie oświadczenia Zleceniodawcy / Identification of the product (specimen) based on the customer's statement:	<p>Ścianka systemu ociepleń, składająca się z zaprawy klejowo-szpachlowej o grubości 8-10mm, styropianu EPS o grubości 180 mm i gęstości $\leq 24 \text{ kg/m}^3$, siatki z włók

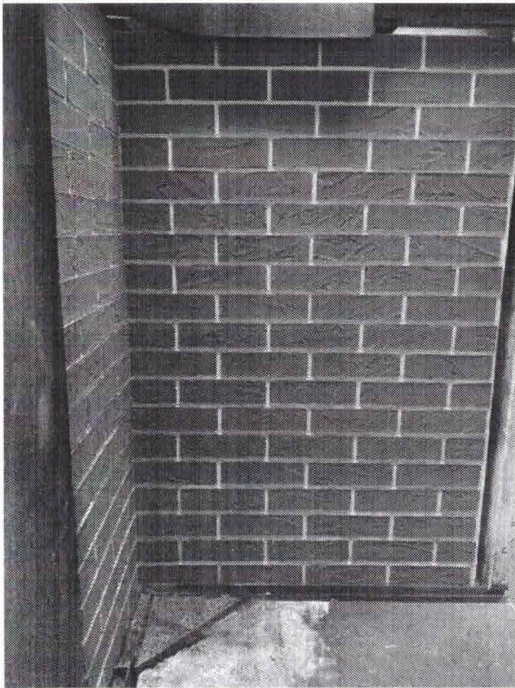
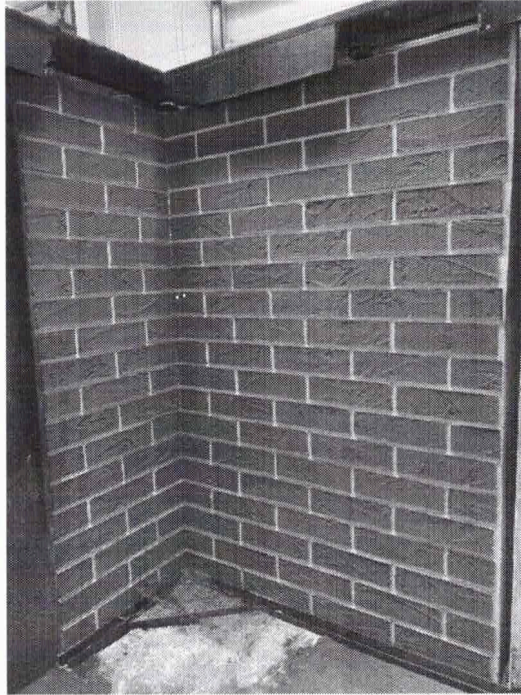
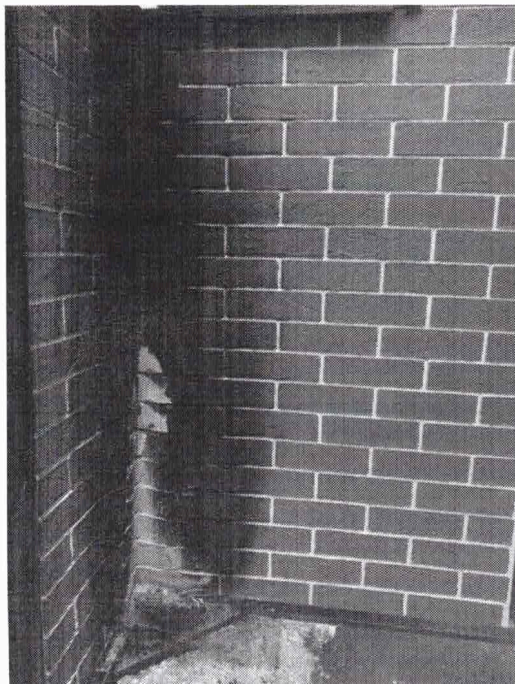
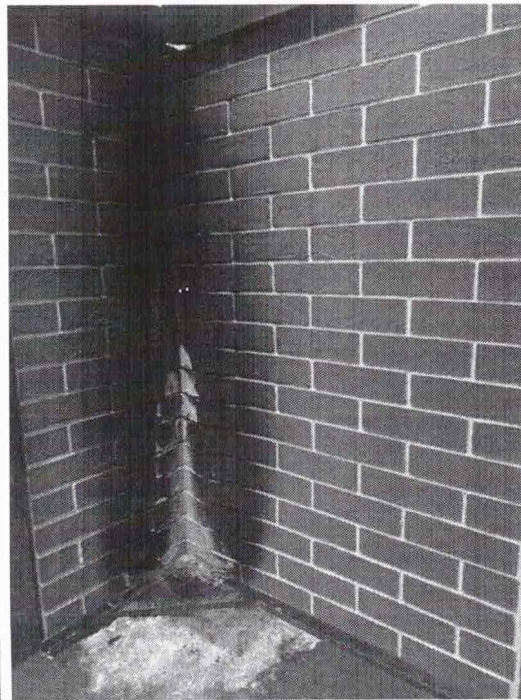
Fire-Lab Sp. z o.o. Gróbka 1 / Specimen 1
 ul. Szalwiowa 9
 03-167 Warszawa
 NIP 7343555824, REGON 369363426
 -1-

Załącznik 15.1 Fotografie obrazujące zamocowanie obiektów badań na stanowisku badawczym wg pkt. 5.3.3
Attachment 15.1 Pictures of installation of the specimen on the trolley according to point 5.3.3

15.1	Fotografie obrazujące zamocowanie obiektów badań na stanowisku badawczym wg pkt. 5.3.3 / <i>Pictures of installation of the specimen on the trolley according to point 5.3.3</i>
------	---
